Mechanické poškození dmychadlové části turbodmychadla způsobené vířivými klapkami (OPEL, Fiat, Mercedes-Benz, BMW)

**FLEXAMI
AUTO S.R.O.**

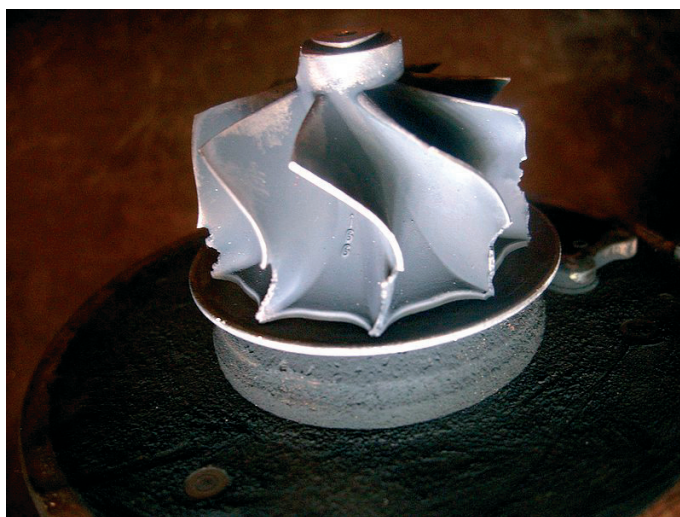
Poškození turbodmychadla od vířivých klapek.

Nejhorším možným scénářem je pak ulomení vířivé klapky, celé nebo její části, které mohou a většinou také poškodí motor (ventil, píst) a za nimi následující turbodmychadlo.

U motorů, které mají vířivé klapky, by měl být pravidelně kontrolován jejich stav a stupeň znečištění.
